## Prüfbericht

**Nr. L 02052****Ausfertigung** 1**Bezug:** 122-02/106...121**Gerät:** Durchführungen für Erdungen in starrer und flexibler Ausführung,  
Typen: HEA-E-M16/200, HEA-N-M16/200, HEA-PU-M16/M16,  
HEA-M12/200, HEA-S-M12, HEA-PF-M12/600**Hersteller:** Hauff-Technik GmbH & Co. KG,  
In den Stegwiesen 18, D-89542 Herbrechtingen**Auftraggeber:** Hauff-Technik GmbH & Co. KG,  
In den Stegwiesen 18, D-89542 Herbrechtingen**Prüfbestimmungen:** DIN VDE 0101: Januar 2000**Prüfungen:** Ermittlung der Belastungen ( $I^2t$ ); die die Durchführungen an den wärmsten Stellen auf eine Endtemperatur von ca. 300°C erwärmen und Feststellung, ob bei dieser Beanspruchung Beschädigungen auftreten.**Prüfergebnis:** Bei Verwendung von Edelstahlteilen (V4A) und Stahlteilen (St37) tritt im Edelstahl eine wesentlich höhere Endtemperatur auf.

**Gerät** Durchführungen für Erdungen

**KURZSCHLUSSTROMPRÜFUNGEN  
AN ERDUNGSDURCHFÜHRUNGEN**

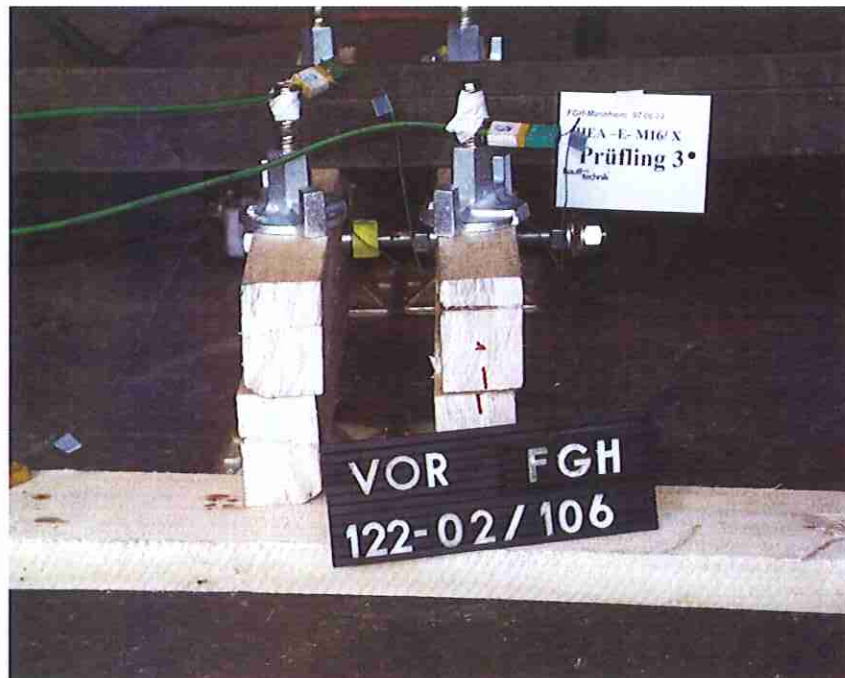
**Bild 1:** Prüfaufbau mit Prüfling 1 vor den Versuchen (Prüfling 3 im Bild = Herstellerangabe)

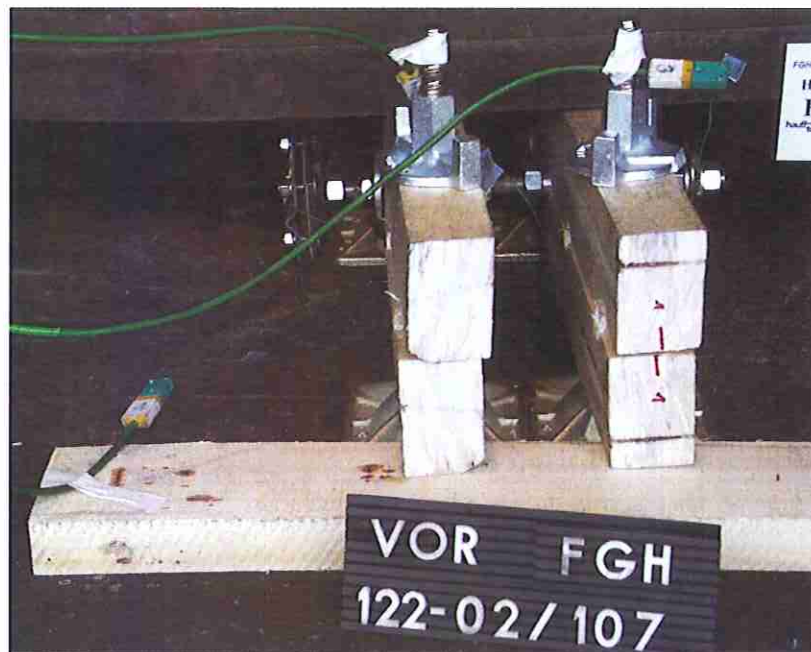
**Bild 7:** Prüfaufbau mit modifiziertem Prüfling 1 (links: Kreuzklemme mit kurzem Gewindebolzen statt Lasche) vor Versuch 122-02/107

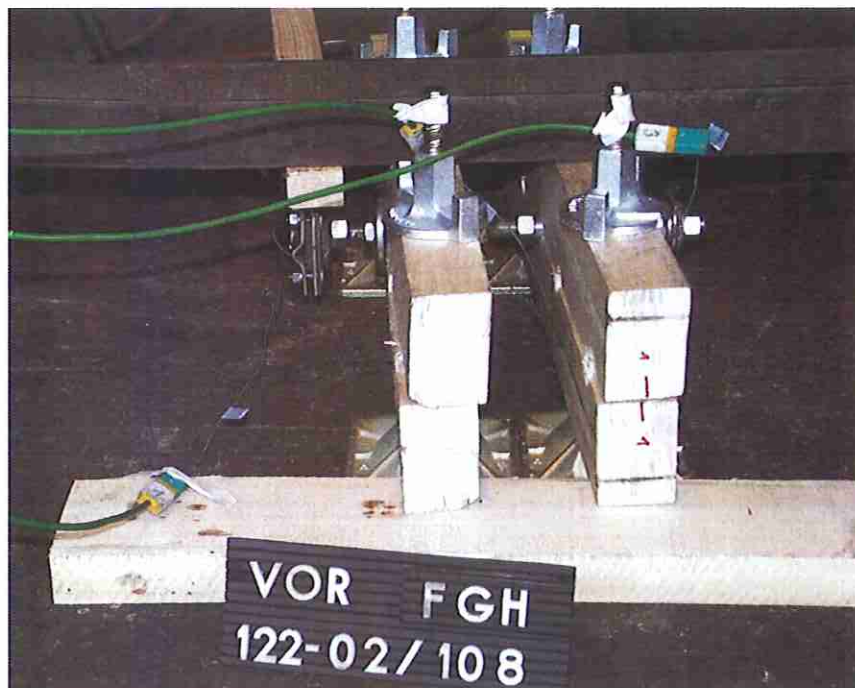
**Bild 9:** Prüfaufbau mit modifiziertem Prüfling 1  
links: Kreuzklemme mit kurzem Gewindebolzen vor Versuch 122-02/108

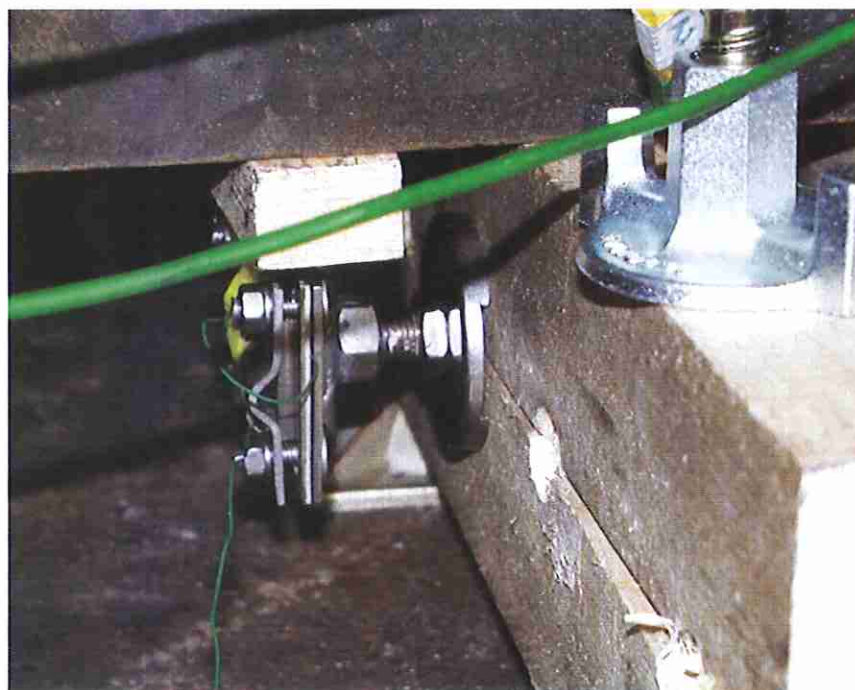
**Bild 10:** Kreuzklemme am linken Anschluss mit Temperaturmessstelle T1  
(Versuch 122-02/108)

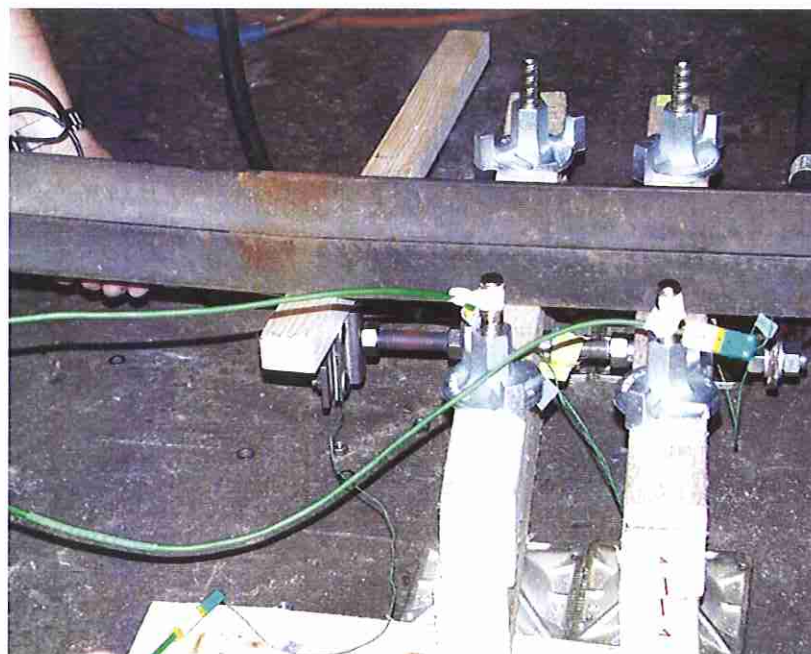
- Versuch 108: keine Veränderungen erkennbar
- Versuch 109: Linker Gewindebolzen ist glühend, alle Temperaturerhöhungen über 300°C (bei  $I^2 t = 107 \text{ (kA)}^2 \text{ s}$ ), keine Beschädigung visuell erkennbar.

**Bild 12:** Kreuzklemme mit rot-glühendem Gewindebolzen unmittelbar nach Versuch 122-02/109

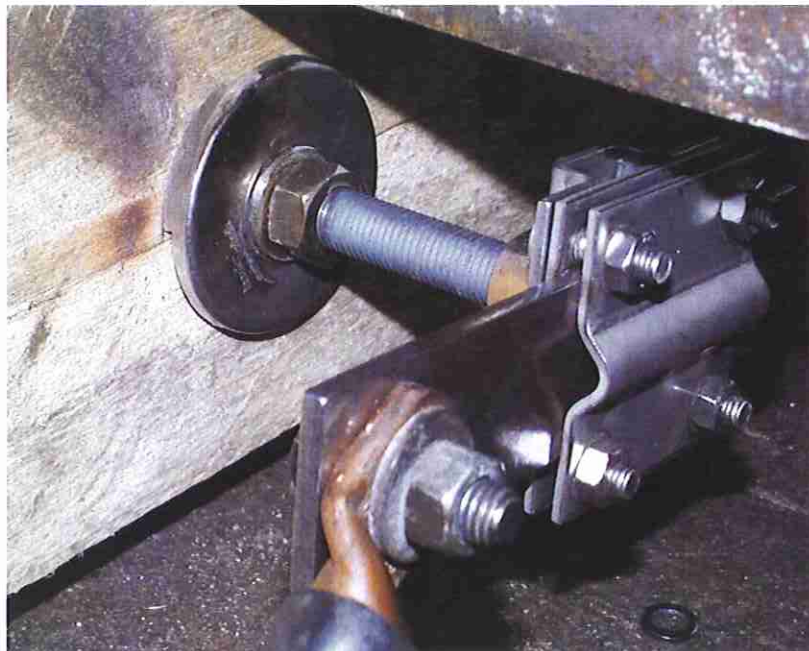
**Bild 13:** Kreuzklemme mit längerem Gewindebolzen nach Versuch 122-02/109

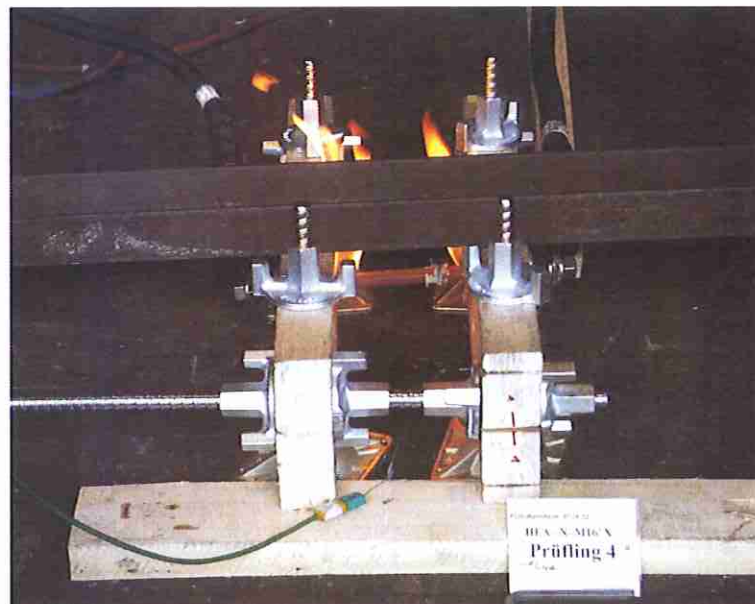
- Versuch 110: Edelstahl-Gewindebolzen ist glühend (siehe Bild 12), Temperaturerhöhung über 380°C (bei  $I^2 t = 109 \text{ (kA)}^2 \text{ s}$ ), keine Beschädigung visuell erkennbar.

**Bild 16:** Prüfling 2 unmittelbar nach Versuch 122-02/110 rot-glühend, Holzeinspannungen brennen (Angabe "Prüfling 4" im Bild = Herstellerangabe)

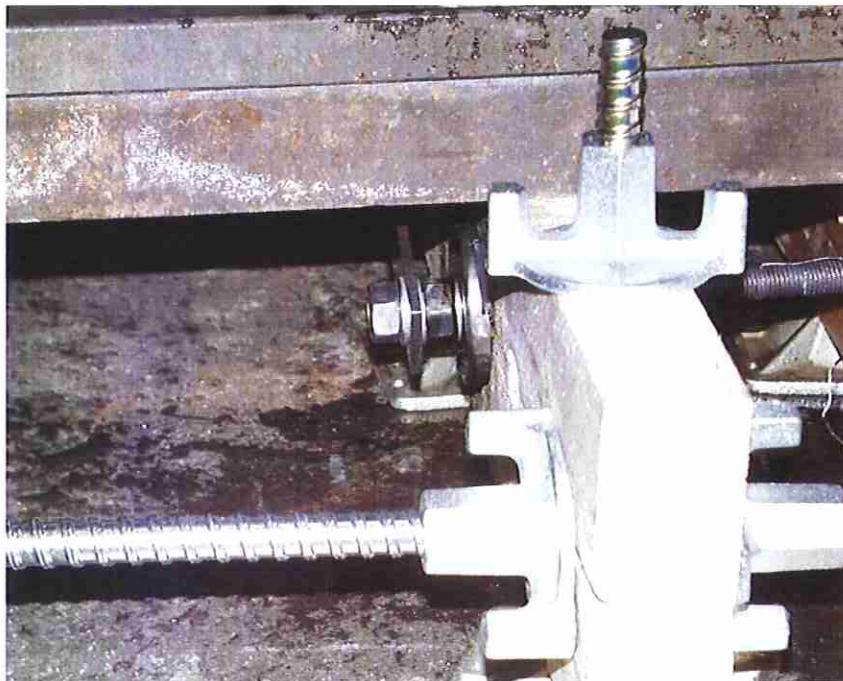
**Bild 17:** Linker Anschluss des Prüflings 2 nach Versuch 122-02/110

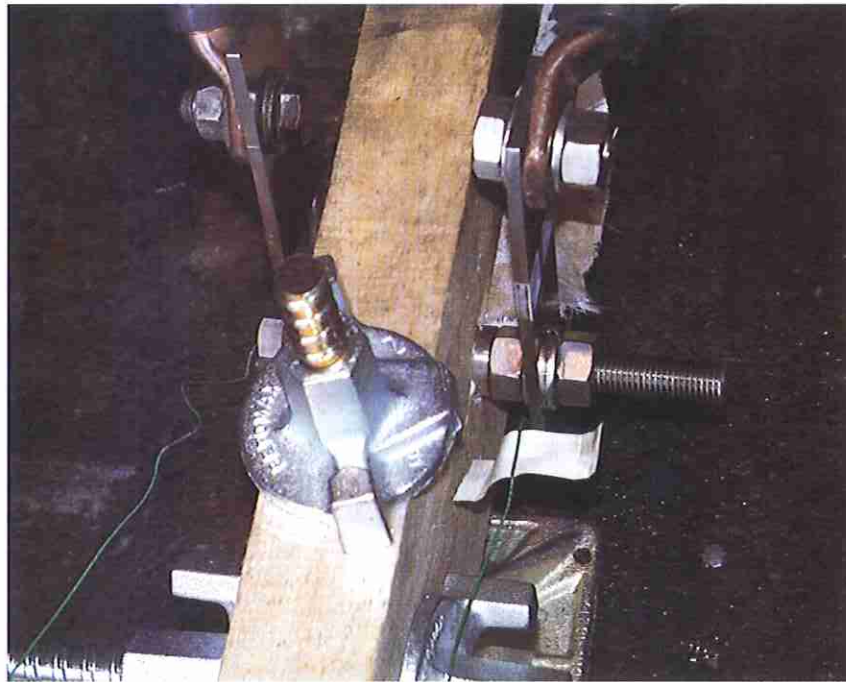
- Versuch 111: Temperaturerhöhung über 600°C im Edelstahl-Flachstahl (bei  $I^2 t = 108 \text{ (kA)}^2 \text{ s}$ ). Muttern auf der rechten Seite stellenweise verfärbt, sonst keine Veränderungen erkennbar (siehe Bild 23). Durchführung lässt sich normal demonstrieren.

**Bild 23:** Temperaturmessstelle rechts in der Lasche (Stelle T2) nach Versuch 122-02/111

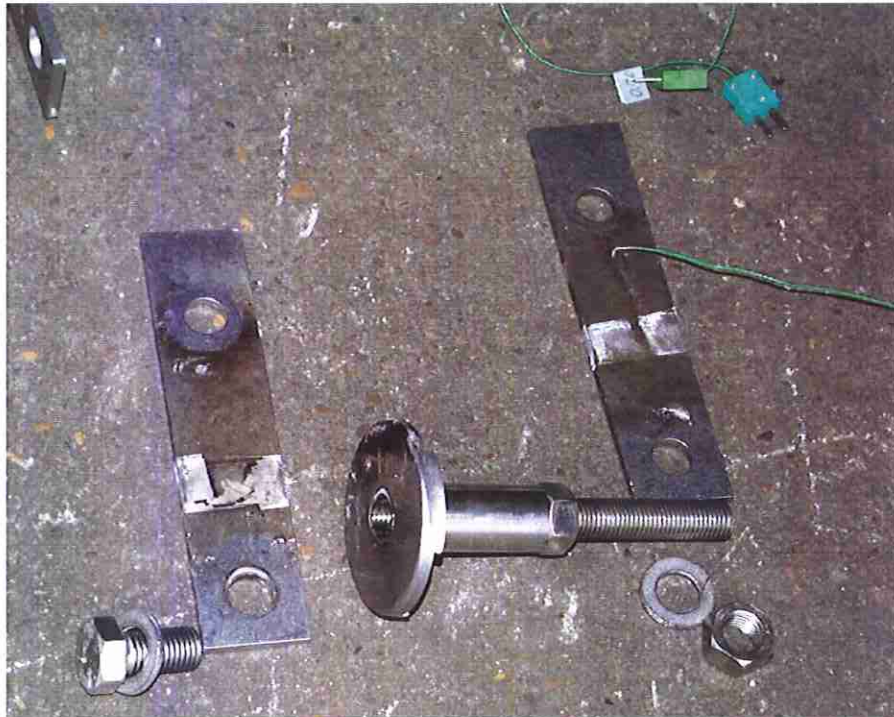
**Bild 25:** Einzelteile von Prüfling 3 nach Versuch 122-02/112

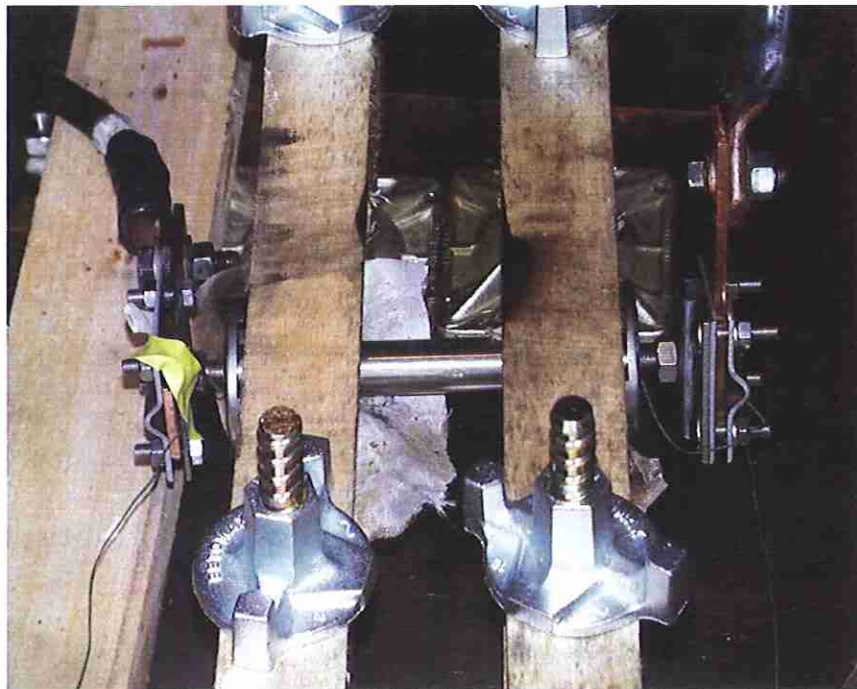
**Bild 26:** Prüfling 4 vor den Versuchen, Temperaturmessstellen links und rechts in den Gewindebolzen

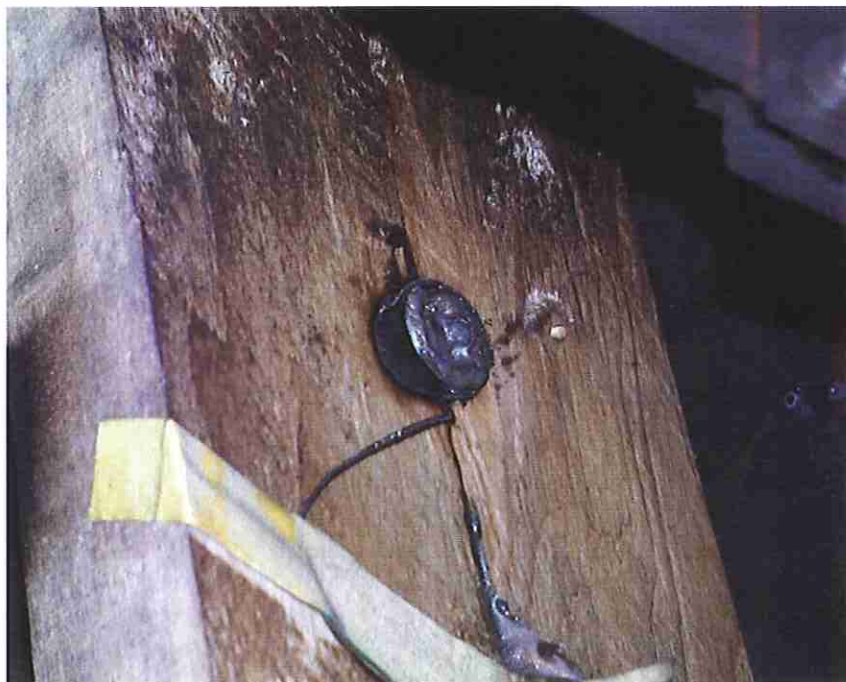
- In Versuch 114: Rechtes Ende schmilzt ab, maximale Temperaturerhöhung > 900 °C.  
(Wiederholungsversuch zu Versuch 113, da T2 gestört war.)
- Versuch 116, 117: Die Temperaturerhöhung im Edelstahl (V4A: 168°C, 325°C) ist um den Faktor 3.65 größer als die Temperaturerhöhung im normalen Eisen (St 37: 45°C, 89°C).  
Bei nahezu doppeltem Energieinput (6.73 (kA)<sup>2</sup>s; 12.3 (kA)<sup>2</sup>s) erfolgt auch nahezu die doppelte Temperaturerhöhung.  
Visuell keine Veränderungen erkennbar, maximale Temperaturerhöhung 325 °C (bei  $I^2 t = 12.3 (kA)^2 s$ ; da adiabatische Energiezufuhr entsprechend 11.1 kA<sub>eff</sub> – 0.1 s bzw. 3.50 kA<sub>eff</sub> – 1 s).  
Durchführung läßt sich normal demonieren.

**Bild 32:** Rechtes abgeschmolzenes Ende der Durchführung

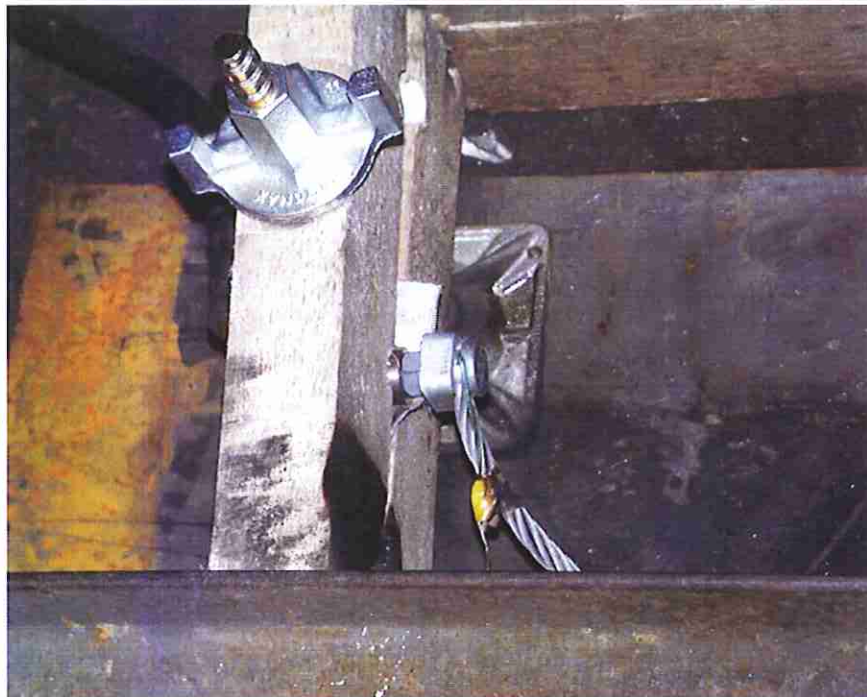
**Bild 39:** Temperaturmessstelle T1 nach Versuch 122-02/118

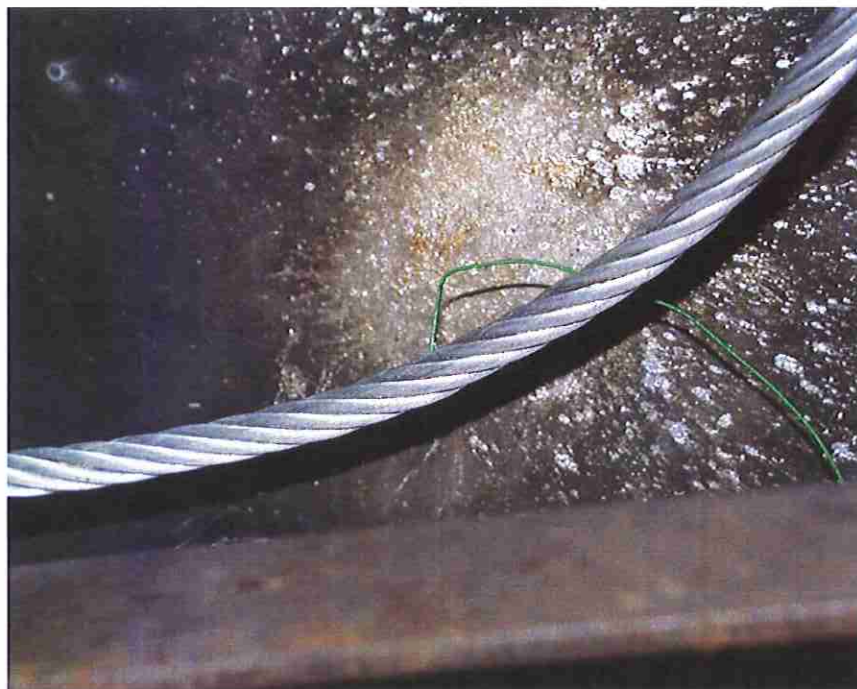
**Bild 40:** Temperaturmessstelle T2 vor Versuch 122-02/118

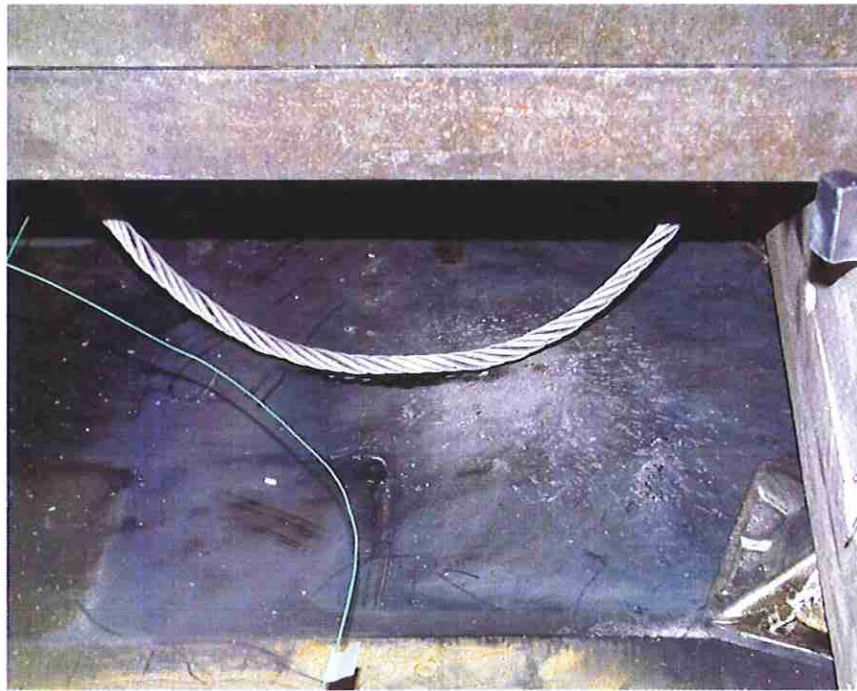
Versuch 118: Temperaturerhöhung im Schraubenkopf ist sehr gering.  
Die gemessene Endtemperatur (99°C) in Seilmitte ist zu gering; während des Versuches wurde Rauchentwicklung beobachtet, die durch das Verbrennen des inneren Nylonseiles bedingt ist. Nach dem Versuch zeigt das Stahlseil Verfärbungen, und das wenig befestigte Thermoelement liegt nach dem Versuch auf dem Boden.  
→ Wiederholungsversuch mit besser befestigtem, untergeklemtm Thermoelement.

**Bild 41:** Stahlseil nach Versuch 122-02/118  
(untergeklemmtes Thermoelement T2 war herausgefallen)

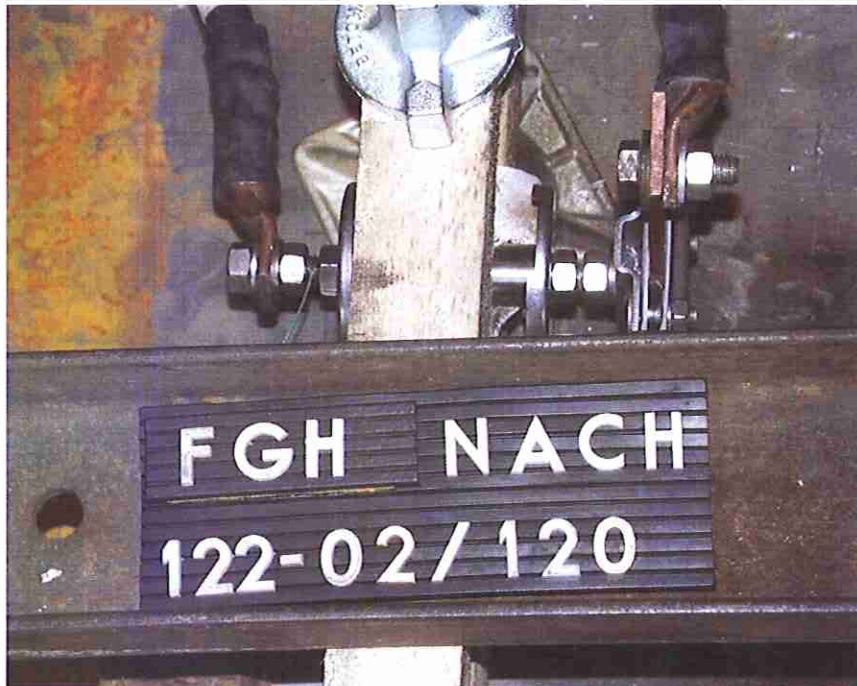
**Bild 42:** Prüfaufbau mit Prüfling 7 nach Versuch 122-02/120  
(Temperaturmessung T1 im linken Gewindebolzen)

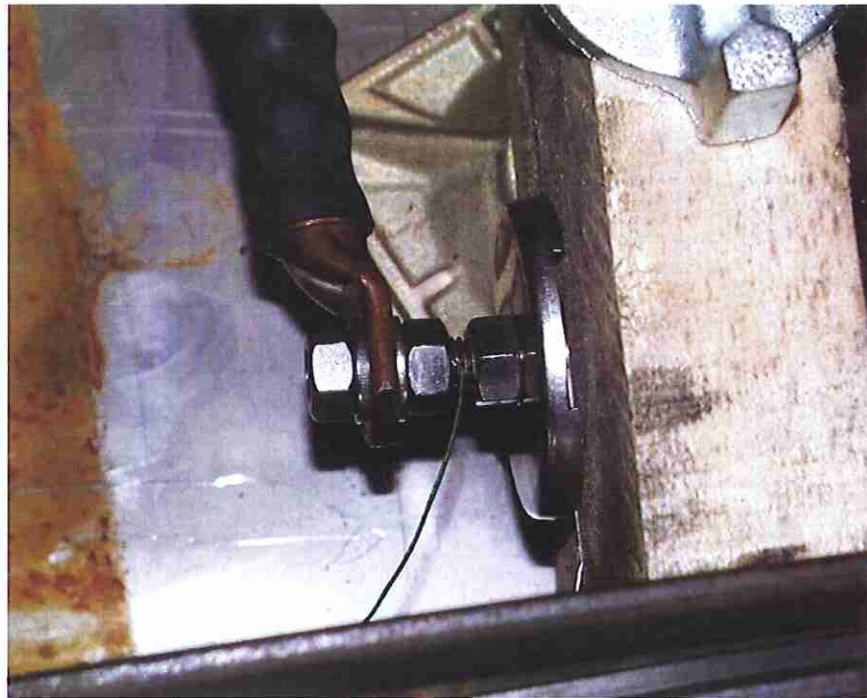
**Bild 43:** Linker Anschlussbolzen (Edelstahl V4A) mit Temperaturmessstelle T1 nach Versuch 122-02/120

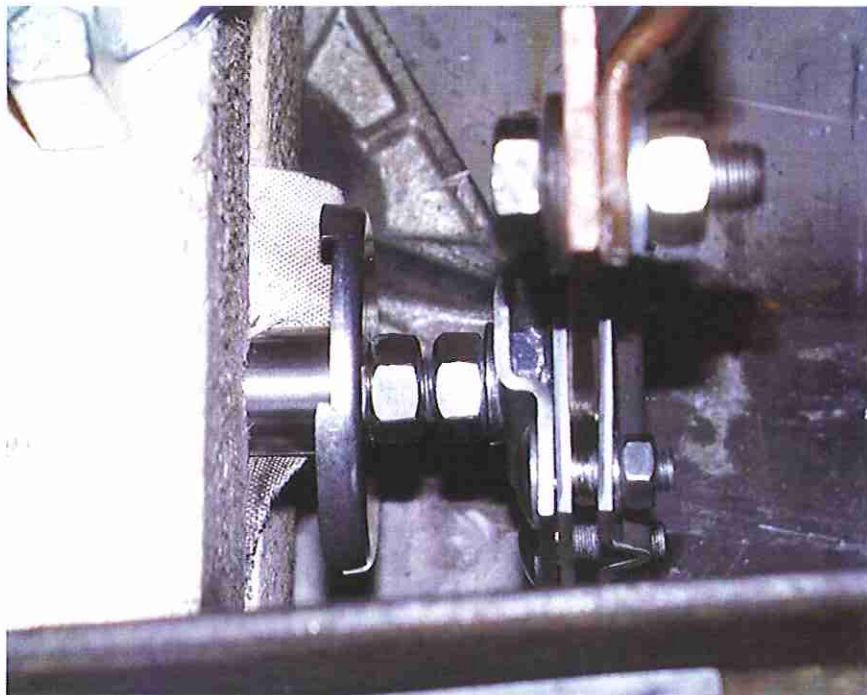
**Bild 44:** Rechter Anschluss nach Versuch 122-02/120

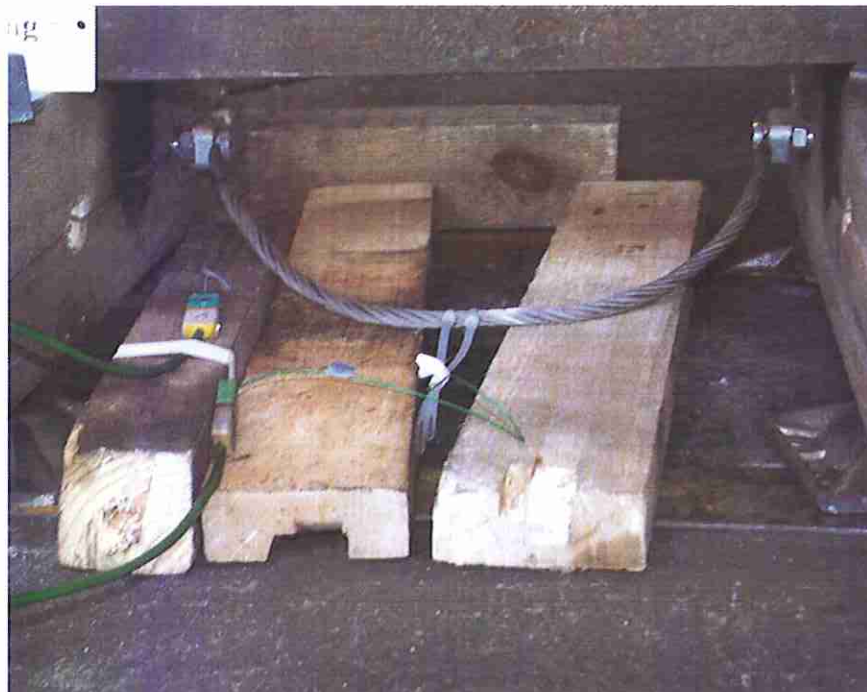
**Bild 46:** Prüfaufbau mit Prüfling 6 vor Versuch 122-02/121

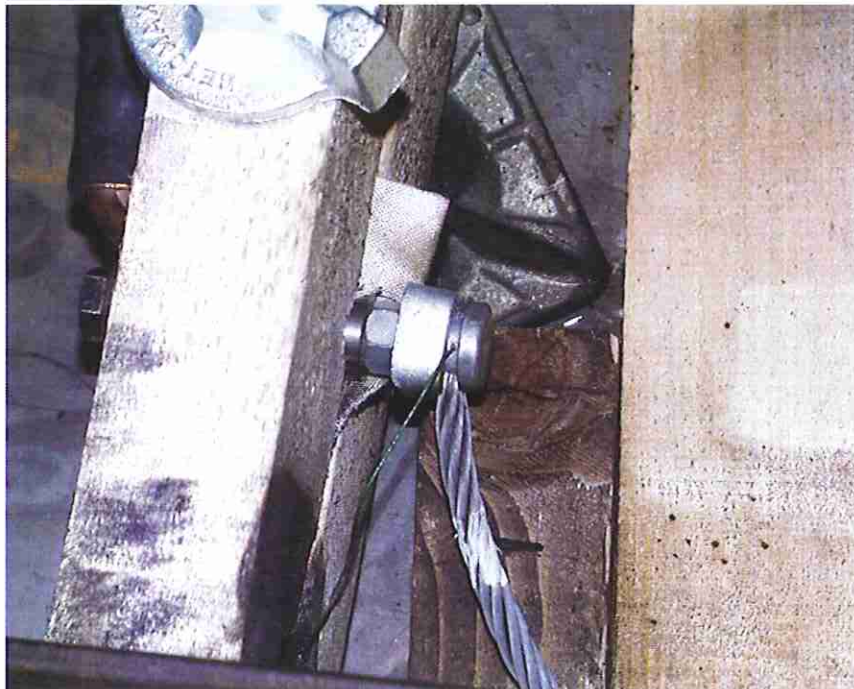
**Bild 47:** Linker Anschluss mit Temperaturmessstelle T1 nach Versuch 122-02/121

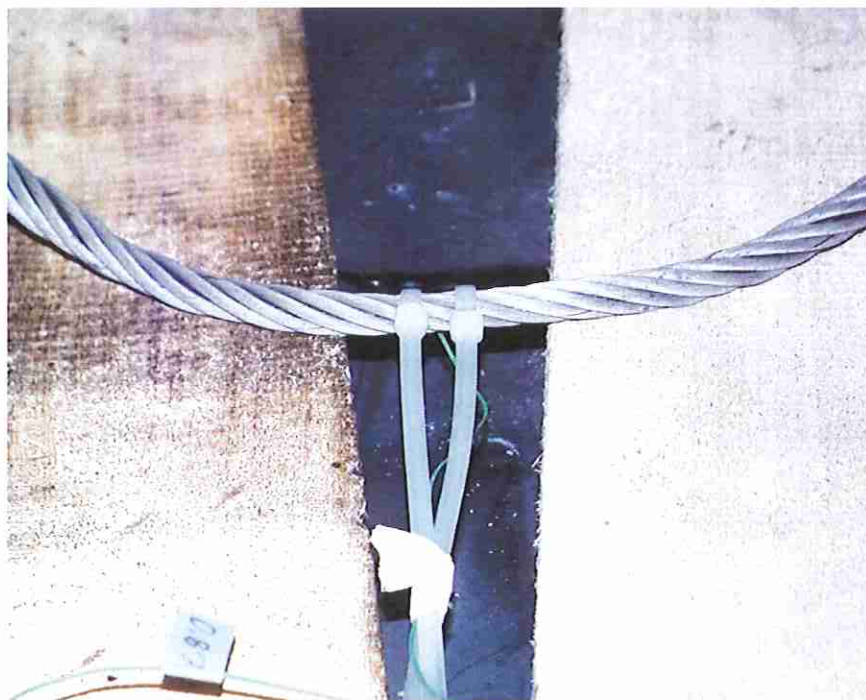
**Bild 48:** Temperaturmessstelle T2 in Seilmitte vor Versuch 122-02/121

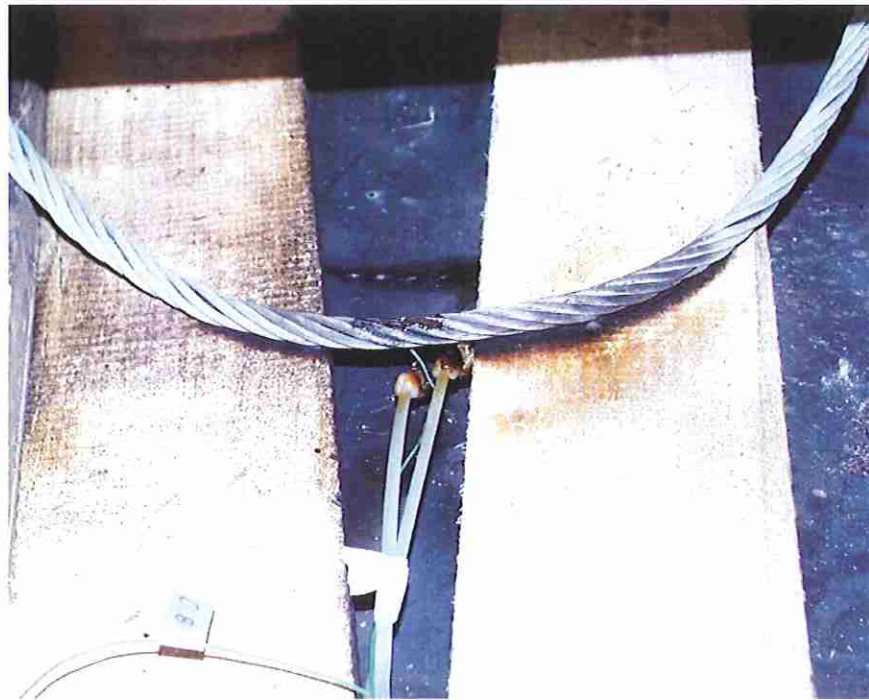
Versuch 121: Wiederholungsversuch zu Versuch 118, Prüfling dadurch vorbelastet.  
Temperaturerhöhung im Schraubenkopf ist sehr gering.  
Gemessene Endtemperatur in Seilmitte beträgt 495 °C.  
Nach dem Versuch zeigt das Stahlseil Verfärbungen, sonst sind visuell keine Veränderungen erkennbar

**Bild 49:** Seil mit Temperaturmessstelle T2 in Seilmitte nach Versuch 122-02/121
