Prüfbericht

A 9091-3 / 2010

Auftrag : Prüfung der Wasserdichtigkeit einer Ringraumdichtung HSD 150/110 in einer Betonkernbohrung (WU-Beton)

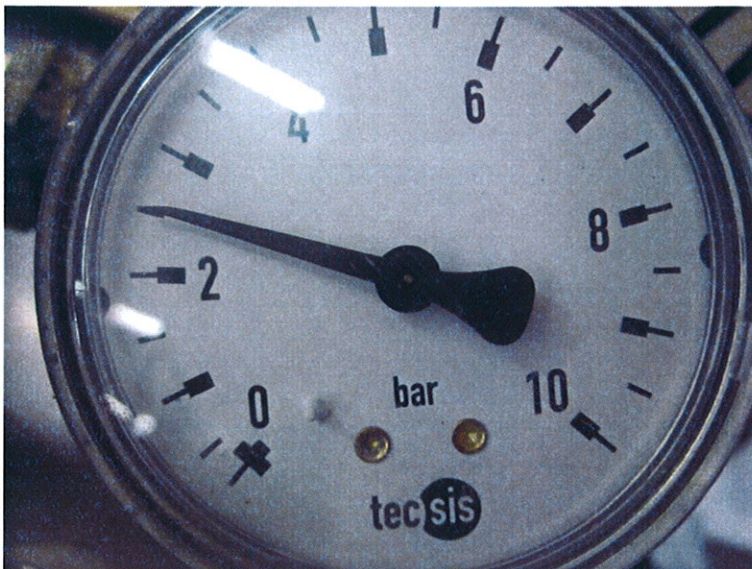
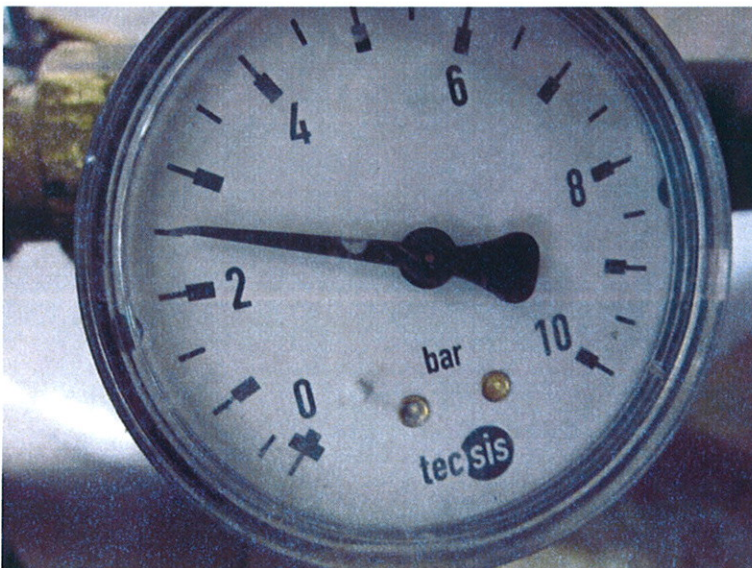
Nachfolgend in Abbildung 5 sind die Manometerstände zu Beginn und Ende der Druckdichtigkeitsprüfung dargestellt.

Abbildung 5: Druckdichtigkeitsprüfung mit Wasser gefüllter Druckglocke mit einem Nenndruck von 2,5 bar (oben: Manometerstand bei Versuchsbeginn am 28.03.2011 um 8:00 Uhr; unten: Manometerstand nach Versuchsende am 31.03.2010 um 8:45 Uhr)

Bei der Druckdichtigkeitsprüfung der Ringraumdichtung HSD 150/110 mit Wasser gefüllter Druckglocke bei einem Nenndruck von 2,5 bar konnten keine Undichtigkeiten z. B. infolge Wasseraustritts im System über die vorgesehene Prüfdauer von 72 h festgestellt werden.
