## Prüfbericht

**Nr. L 02052****Ausfertigung** 1**Bezug:** 122-02/106...121**Gerät:** Durchführungen für Erdungen in starrer und flexibler Ausführung,  
Typen: HEA-E-M16/200, HEA-N-M16/200, HEA-PU-M16/M16,  
HEA-M12/200, HEA-S-M12, HEA-PF-M12/600**Hersteller:** Hauff-Technik GmbH & Co. KG,  
In den Stegwiesen 18, D-89542 Herbrechtingen**Auftraggeber:** Hauff-Technik GmbH & Co. KG,  
In den Stegwiesen 18, D-89542 Herbrechtingen**Prüfbestimmungen:** DIN VDE 0101: Januar 2000**Prüfungen:** Ermittlung der Belastungen ( $I^2t$ ); die die Durchführungen an den wärmsten Stellen auf eine Endtemperatur von ca. 300°C erwärmen und Feststellung, ob bei dieser Beanspruchung Beschädigungen auftreten.**Prüfergebnis:** Bei Verwendung von Edelstahlteilen (V4A) und Stahlteilen (St37) tritt im Edelstahl eine wesentlich höhere Endtemperatur auf.

**Gerät** Durchführungen für Erdungen

**KURZSCHLUSSTROMPRÜFUNGEN  
AN ERDUNGSDURCHFÜHRUNGEN**

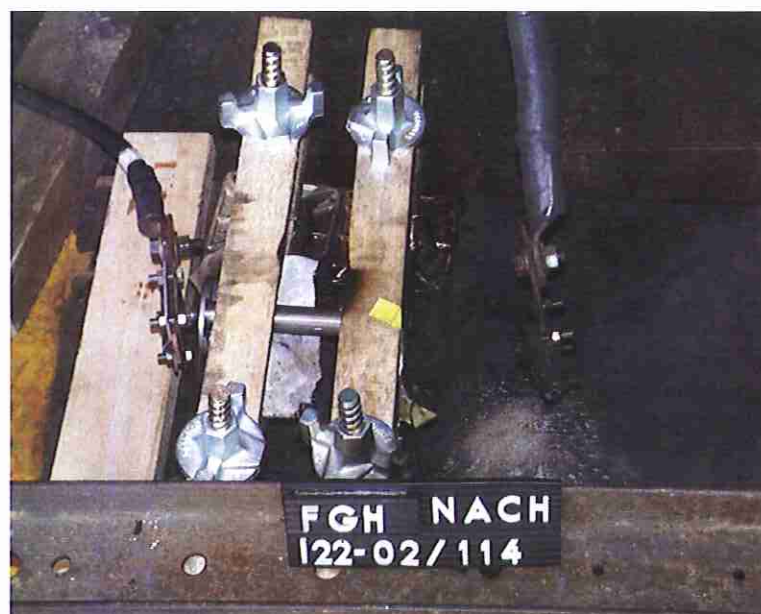
**Bild 30:** Prüfling nach Versuch 122-02/114
